LE SITE DE L'ABBAYE DE MARMOUTIER (TOURS, INDRE-ET-LOIRE)

Rapport 2009

Sous la direction d'Elisabeth Lorans

**Université de Tours -CNRS
CITERES, UMR 6173
Laboratoire Archéologie et Territoires
Décembre 2009**

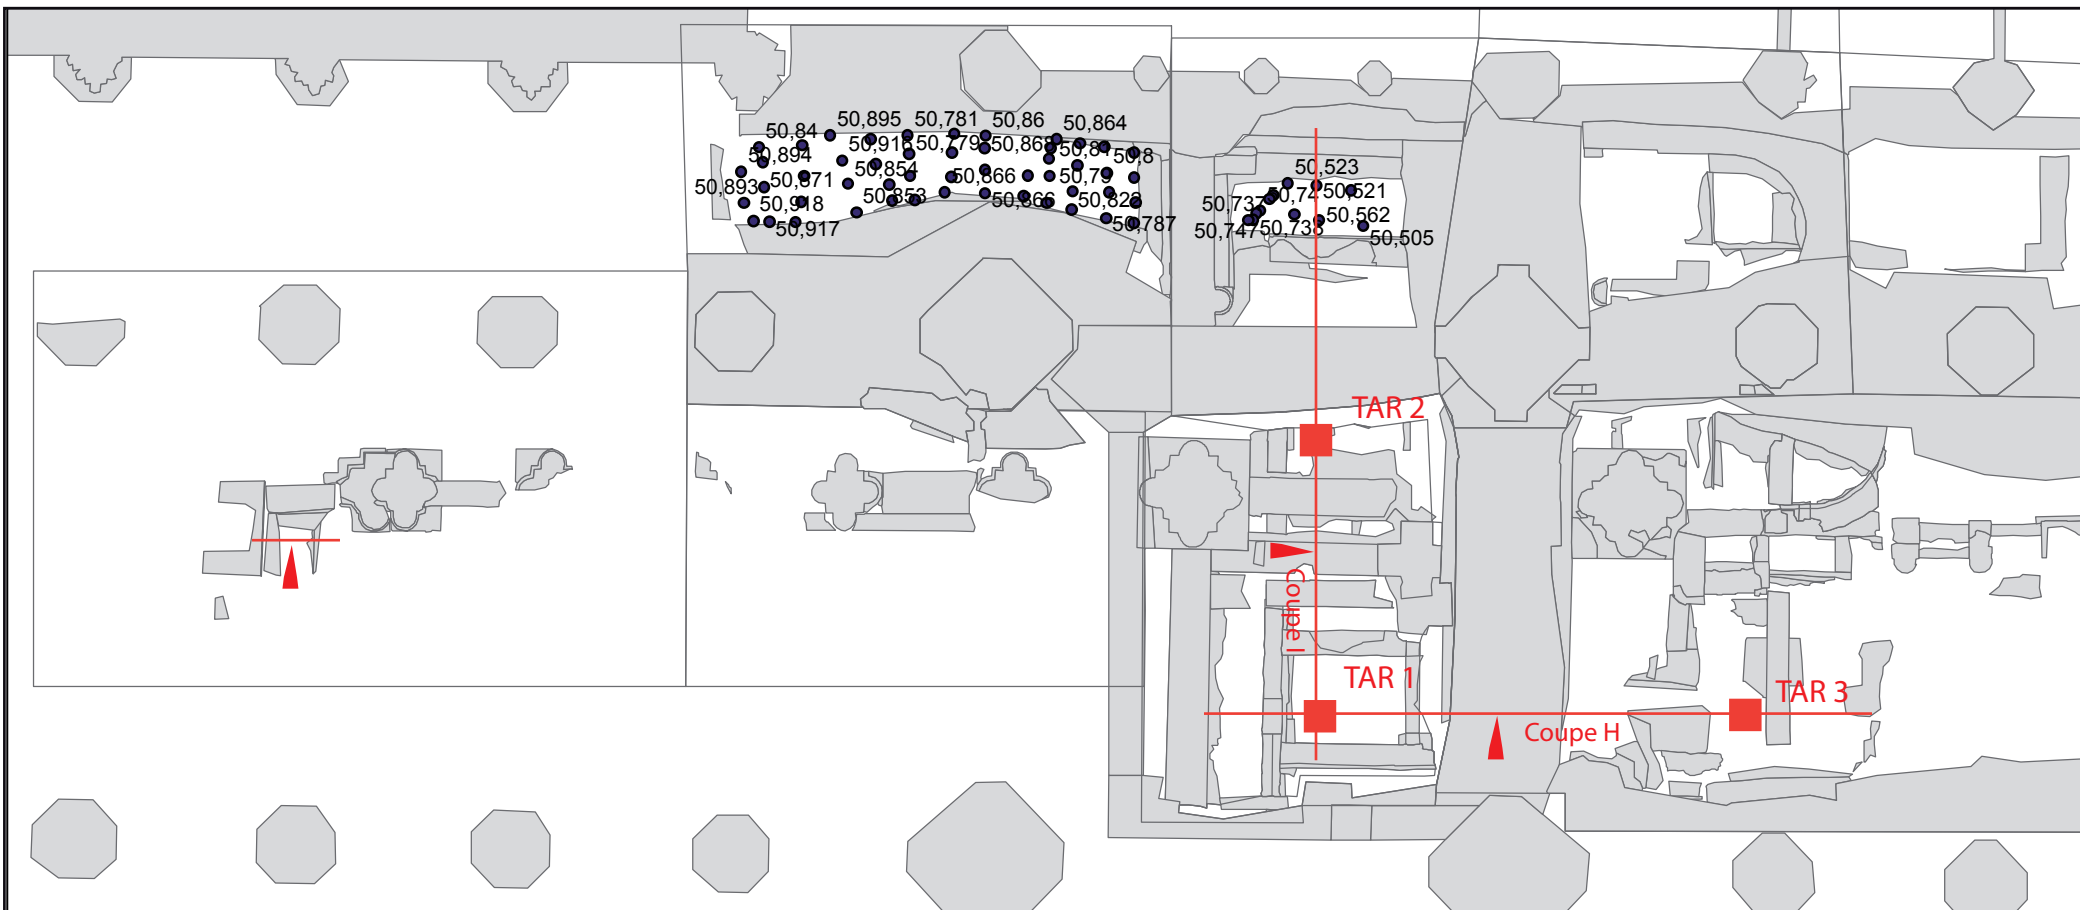
Fig. 15 : Topographie du site.

Coupe H : Profil du rocher et niveau des remblais anthropiques des 1er-2e s. entre le secteur 8 et le secteur 2

Coupe I : Profil du rocher entre le secteur 5 et le secteur 1 (Cf fig. 6, coupe A)

Coupe phasée, réalisée entre 2006 et 2009 par le L.A.T.
(Cf fig. 8, coupe E)

Tours site 17 - Marmoutier 2009
Fig. 15
Zone 1, secteurs 1, 2, 5 et 8
Topographie du site.

Il a été possible d'établir une équivalence entre ces couches et celles fouillées en secteur 8 par C. Lelong. Elles accusent une très faible pente de 3 % d'ouest en est et de 20 % du nord au sud (Fig. 15).

Trois sondages à la tarière ont été effectués en zone 1, deux en secteur 1 et un secteur en 2. Ils avaient pour objectif d'atteindre le niveau du substrat dans la partie sud de la fouille (Fig. 15). L'analyse des logs des sondages TAR 1 et TAR 3 montre la même succession de couches :

Les résultats les plus intéressants portent sur le niveau du substrat. En effet, si l'on réunit toutes les informations concernant le niveau d'affleurement du substrat, on peut voir la très forte dénivellation qui existe entre les secteurs nord (secteurs 5 et 4) et les secteurs sud (secteurs 1 et 2). Cette forte déclivité de 2,40 m sur une longueur de 4,50 m doit se trouver approximativement sous le mur gothique M.106 (Fig.15 et 6, coupe A).

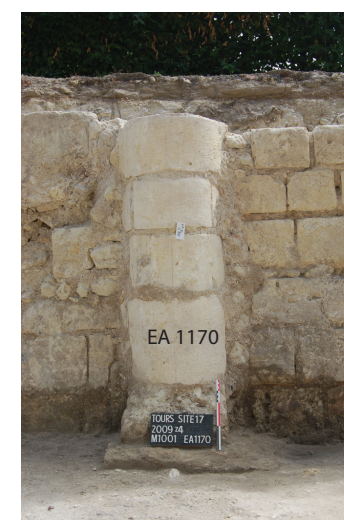
b. La colonnette engagée EA 1170 : la base appartient au premier état du support (Agr. 670) mais le fût a été remplacé (Agr. 660).

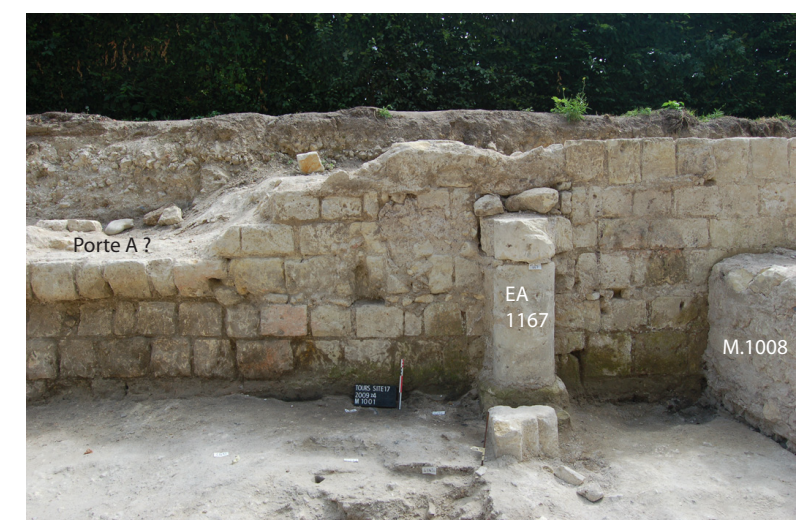
c. Le mur 1001 à l'est du mur de refend M.1008-1009 et la colonnette engagée EA 1167.

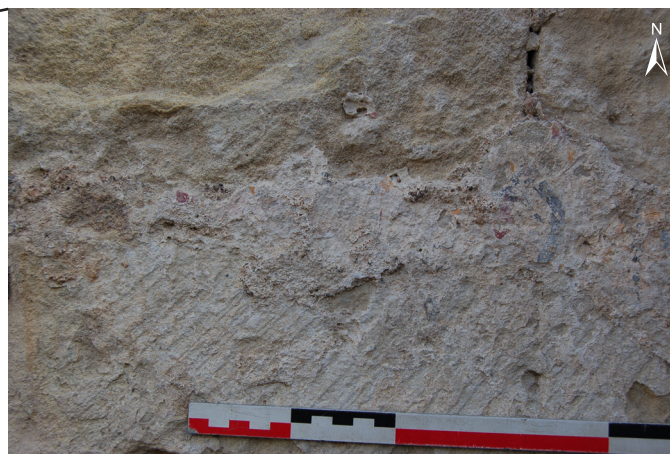
c. Détail des peintures du mur 1002, protégées par le mur M.1008-1009 (Agr. 672).

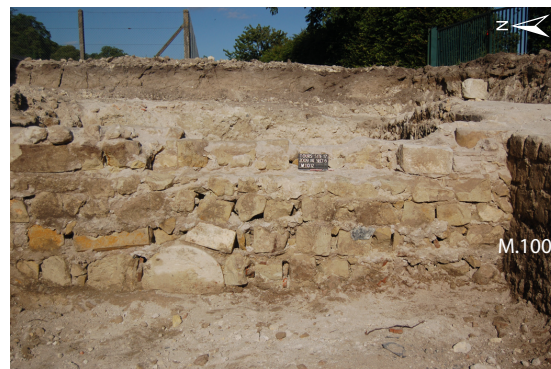
a. Mur 1012, face ouest.

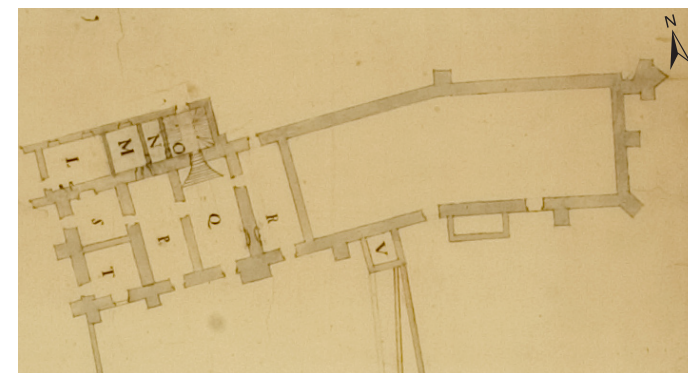
b. Détail du plan du 18e siècle (ADIL H.236) : la partie est du bâtiment est représentée sans murs de refend : simplification de la représentation?

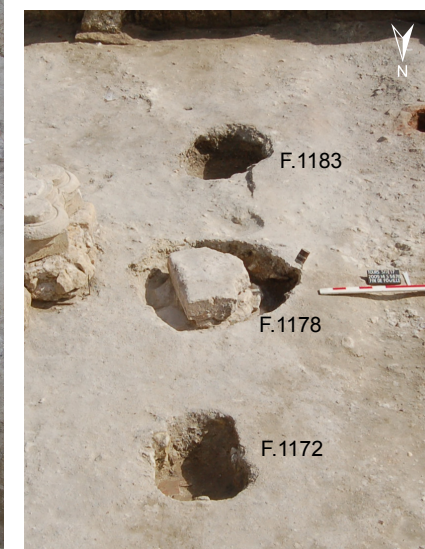
f. Les fosses-supports F.1172, 1178 et 1183 (Agr. 652).

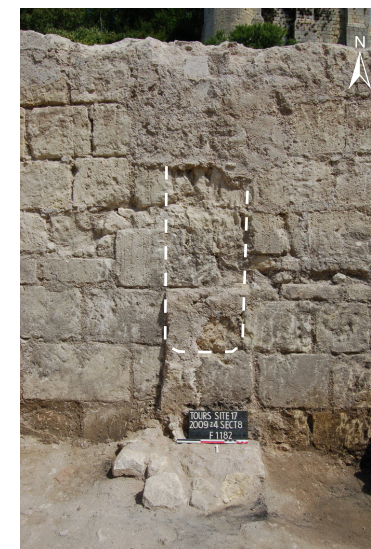
e. Le support F.1182 : maçonnerie servant de support et creusement dans le mur (Agr. 647).

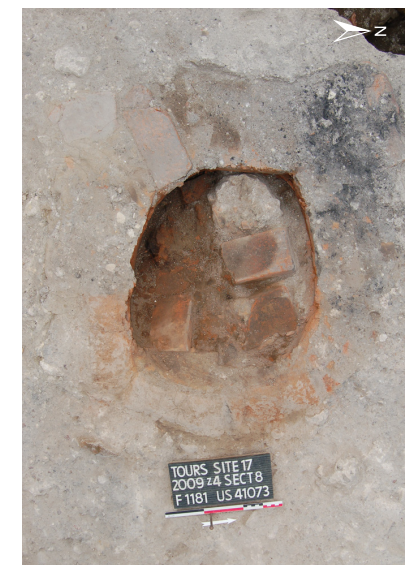
a. Comblement du four F.1181 (US 41073).
